STAVBY s vysokými koncentracemi radonu

Vše začíná při sjednání smlouvy

Dlouhodobé a komplikované spory

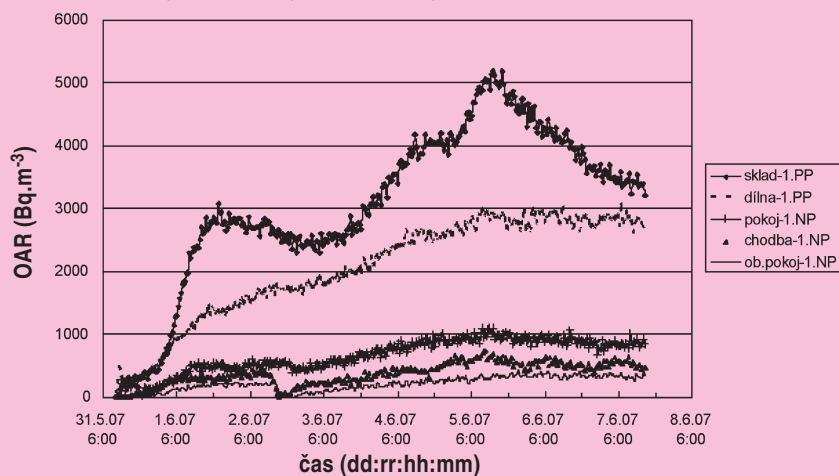
Pozoruhodný je případ stavby v obci Průhonice, která začala v roce 2006. Při následném měření pro účely kolaudačního řízení bylo zjištěno, že objemové aktivity radonu v přízemí částečně podsklepeného objektu se pohybovaly v rozmezí 493 až 743 Bq/m³. V prostorách podzemního podlaží se objemové aktivity radonu pohybovaly kolem 1000 Bq/m³.

Na základě doporučení osoby, která měření prováděla, stavebník kontaktoval Radonovou ex- pertní skupinu SÚRO. Následovalo diagnostické šetření. Výsledek šetření jednoznačně potvrdil nálezný firmu, jež měřila pro potřeby kolaudačního řízení objektu. Byly nalezeny zjevné nedostatky v izolaci stěn sklepa, pravděpodobně i v dalších konstrukcích. Na žádost stavebníka se diagnos- tického šetření zúčastnil odborník, specialista pro ochranu staveb před radonem, Doc. Ing. Martin Jiránek, CSc., ze stavební fakulty ČVUT Praha.

Časový záznam objemové aktivity radonu (novostavba RD Průhonice)

Po seznámení s výsledky šetření se stavebník rozhodl, že nechá uskutečnit projekt ozdravných opatření. Projekt vypracoval Doc. Ing. Martin Jiránek. Následovala realizace ozdravných opatření specializovanou firmou. Podstata řešení spočívala v instalaci větracího systému podloží a v odvětrání prostor podzemního podlaží. Šetření o účinnosti ozdravných opatření opět připadlo Radonové expertní skupině SÚRO Praha. Objemové aktivity radonu se v obytných místnostech prvního a druhého nadzemního podlaží pohybovaly v rozmezí 136 až 316 Bq/m³, v podzemním podlaží pak měly hodnotu 437 Bq/m³. Zásah ke snížení objemových aktivit radonu tedy bylo možné považovat za úspěšný.

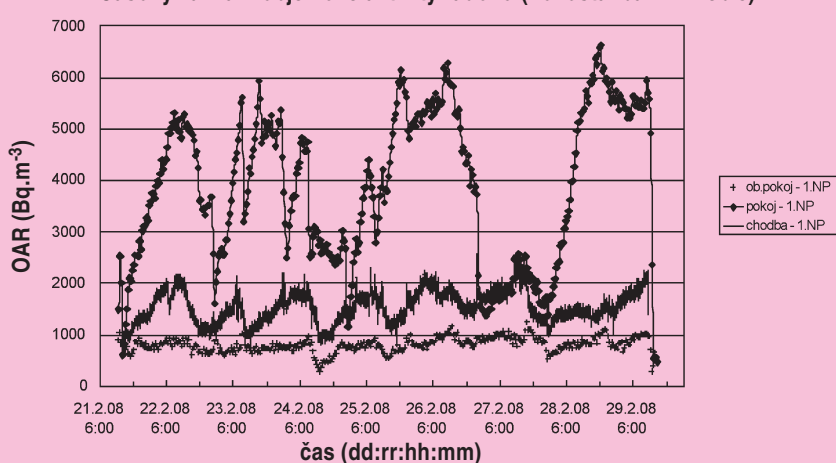
Novostavba rodinného domu z roku 2005 byla stavebním úřadem v Třebíči zkolaudována, když stavebník předložil protokol o měření objemové aktivity radonu. Je v něm uvedeno, že objemové aktivity radonu se pohybují v rozmezí 370 až 841 Bq/m³. Vzhledem k tomu, že všechny objemové aktivity radonu překračují hodnotu 200 Bq/m³, měly být výsledky měření podezřelému stavebníkovi i stavebnímu úřadu.

Stavebník MUDr. Václav Vacek akceptoval nabídku SÚRO a následovalo měření průměrných koncentrací radonu v objektu, se stopovými dozimetry exponovanými po dobu dvanácti měsíců. Výsledky měření byly ještě více znepokojující. Průměrné koncentrace radonu v přízemí užívané stavby překračovaly hodnotu 1000 Bq/m³, v jedné místnosti dokonce hodnotu 2000 Bq/m³. V obytných místnostech druhého nadzemního podlaží pak hodnoty průměrné koncentrace radonu dosáhly hodnot 682 a 886 Bq/m³.

Proto stavebník vyžádal součinnost Radonové expertní skupiny SÚRO Praha. Šetření vedlo k jednoznačnému závěru. Výsledky měření stopovými detektory, tentokrát provedené pracovníky SÚRO, je možné potvrdit s tím, že v kritické místnosti koncentrace radonu dokonce překračují hodnotu 5000 Bq/m³. A tak jsme se stavebníka začali ptát.

jiným materiálem o menší tloušťce, jehož parametry jsou z hlediska difúze radonu horší než parametry materiálu navrženého v projektu. Zhotovitel nabídku přijal a po dokončení stavby došlo k popsané situaci. Byla zjištěna nepřijatelně vysoká koncentrace radonu ve vnitřním ovzduší stavby. Navíc musíme uvážit i pikantní okolnost, že kolaudační měření v dokončené stavbě, kdy bylo zjištěno, že koncentrace radonu ve vnitřním ovzduší stavby jsou nepřijatelně vysoké, realizovala stejná firma, která stanovila radonový index stavebního pozemku a následně pak jako subdodavatel zhotovitele prováděla izolační práce. Z tohoto pohledu je otázkou, do jaké míry subdodavatel upozornil zhotovitele stavby na principiální nevhodnost řešení ochrany stavby proti radonu z podlaží, kde nebyl aplikován ventilační systém podlaží. Zvláště když navíc navrhl záměnu projektované izolace za materiál s horšími vlastnostmi.

Časový záznam objemové aktivity radonu (novostavba RD Třebíč)

Stavebník nechal na vlastní náklady zhotovit projekt ozdravných opatření a na vlastní náklady je připraven ozdravná opatření také realizovat. Zcela jistě bude požadovat úhradu nákladů od zhotovitele stavby, případně od jeho subdodavatele.
